ASUNTO: **Informe Final de Auditoría NTC 6047/2013 - Requisitos de accesibilidad al medio físico
- Espacios de Servicio al Ciudadano en la Administración Pública.**

Alcance de la Auditoría:					Infraestructura física del Icfes. Edificio Elemento. Torre II. Calle 26 Nro. 69-76 (Pisos 16, 17 y 18 + Acceso Principal y Sótanos)												
Criterios de la Auditoría:					NTC 6047/2013. Requisitos de accesibilidad al medio físico. Espacios de Servicio al Ciudadano en la Administración Pública.												
TIPO DE AUDITORÍA																	
Virtual						Presencial			X			Mixta					
METODOLOGÍA Y PROCEDIMIENTO DE LA AUDITORÍA

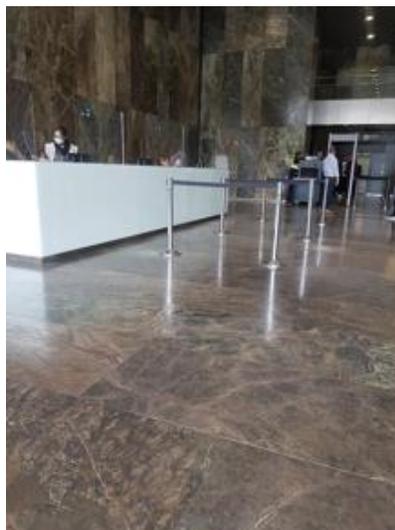
1. **No conformidad 1:** En la recepción del piso 1, Torre 2, no se tiene señalización del piso para la ubicación de sillas de ruedas, o filas prioritarias para la atención de personas con discapacidad, no hay señales en braille, ni para personas con discapacidad auditiva. Esto en contravía a lo señalado en la norma NTC 6047 en el numeral 4. “Diagrama de zonas y requisitos de los espacios físicos destinados al servicio ciudadano y 4.3 Zona III Atención”. En estos espacios se debe prever la ubicación de módulos o ventanillas prioritarias, destinadas para la atención a personas en condición de discapacidad adultos mayores, niños, mujeres embarazadas, personas de talla baja y población vulnerable en general.

ANÁLISIS DE LAS OBSERVACIONES PLANTEADAS NC 1 a 5: La Subdirección de Abastecimiento y Servicios Generales, mediante radicado No. 202230004118 del 12 de octubre de 2022 precisó: *“En tal sentido, de mantenerse las no conformidades, el plan de mejora para atenderlas estaia (sic) centrado en cambio de sede, dado que las observaciones presentadas dentro del documento no se armonizan con las normas legales vigentes en materia de norma de sismoresistencia (sic) (NSR 2010) y Plan de Ordenamiento Territorial (POT Decreto 555 de 2021), razón por la cual, muchos edificios no cumplen con lo solicitado por el equipo auditor”.* No obstante, el arrendador manifiesta: *“Algunas de las No conformidades presentadas en el informe preliminar están relacionadas con áreas comunes del Edificio Elemento, por tal razón, estas observaciones se trasladaron a las personas encargadas de la administración del inmueble. En el marco de la ley 675 de 2001 la cual regula la propiedad horizontal, en la que concurren derechos de propiedad exclusiva sobre bienes privados y derechos de copropiedad sobre el terreno y los demás bienes comunes se puede establecer que algunas de estas corresponden a temas que no son obligación del arrendador como lo es el lobby de acceso del primer piso, recepción y áreas de parqueaderos, correspondientes a las no conformidades 1 a 5, puntos que se encuentran fuera de nuestro alcance y por lo tanto debemos contar con el concurso de la administración del Edificio y el Consejo de Administración, esto nos conmina a depender de la respuesta, y a considerar estas acciones de largo plazo”* (subrayado fuera del texto original), por lo tanto se mantienen las No Conformidades 1 a 5, sugiriendo la espera de respuesta del proveedor frente al escalonamiento efectuado.

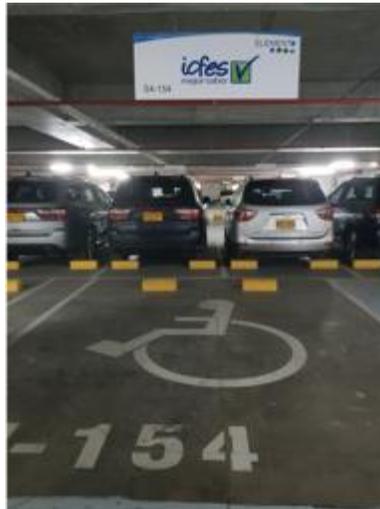
2. **No Conformidad 2:** No se evidencia en los parqueaderos señalados para personas con movilidad reducida, el cumplimiento del ancho mínimo del espacio de estacionamiento para un automóvil, ya que la medida verificada en el parqueadero Nro. S1-154 fue de 3.80m ancho x 5m de largo, esto en contravía de lo establecido en la norma NTC 6047 numeral 6.3, en donde se exige que la medida debe ser 3.90m y la longitud mínima debe ser 5.40m.

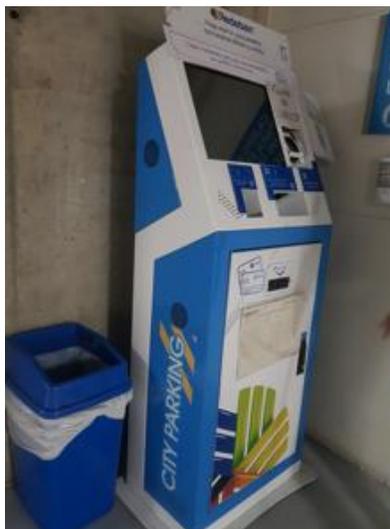
3. **No conformidad 3:** Se observa que la máquina para pago de estacionamiento, la cual está fuera de servicio, no cumple con las medidas de accesibilidad mínimas exigidas, dado que al verificarla las medicas fueron: altura de 1.20m para pago con tarjeta y 1.05m a la tarjeta lectora, lo anterior en contravía de lo establecido en la NTC 6047 numeral 6.9 "Control del Estacionamiento": deben estar a una altura entre 800mm y 1100mm.

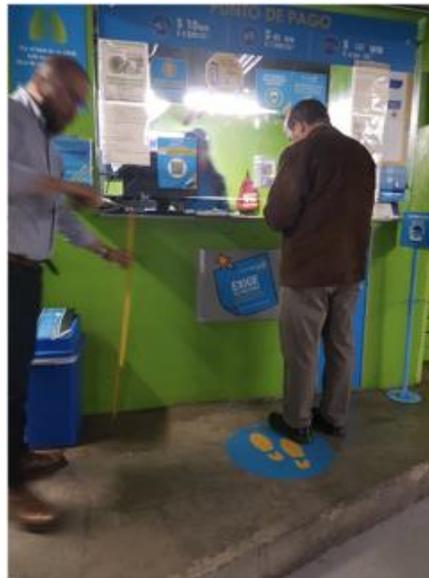
4. **No conformidad 4:** No se cuenta con acceso para pago de personas en sillas de ruedas, en punto de pago de City Parking en el sótano 1, ya que hay escalón de 17cm de alto y la altura a la ventanilla de pago es de 1.50m, lo anterior en contravía de lo indicado en la norma NTC 6047 numeral 6.9 “Control del Estacionamiento”

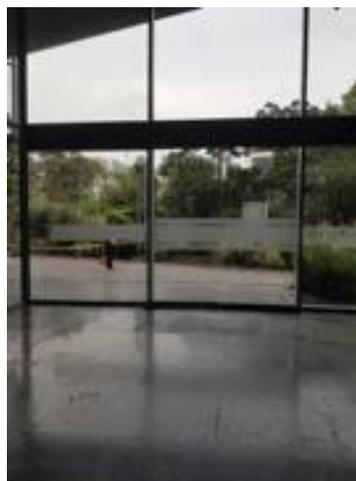
5. **No conformidad 5:** No se evidencia en el ingreso a la torre 2, señales para usuarios con movilidad reducida o discapacidad auditiva o visual; según lo indicado en la norma NTC 6047 en el numeral 7.2.2 “Señalización para ubicación, senderos guiados y demás información de soporte físico”

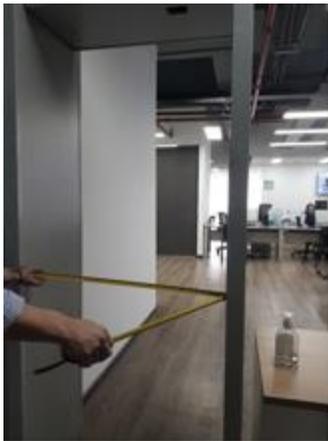
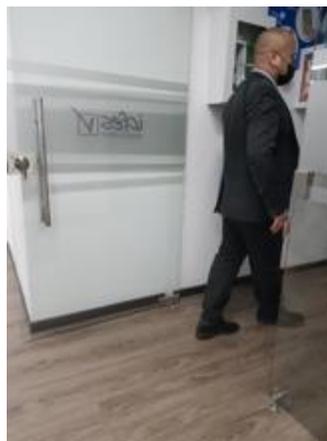
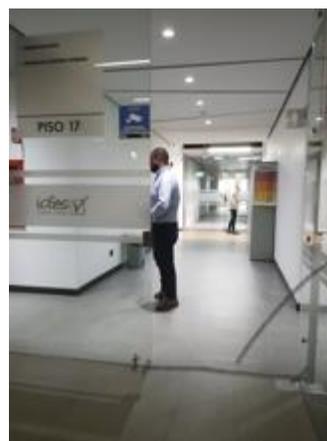
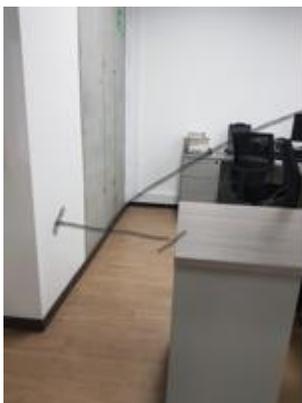
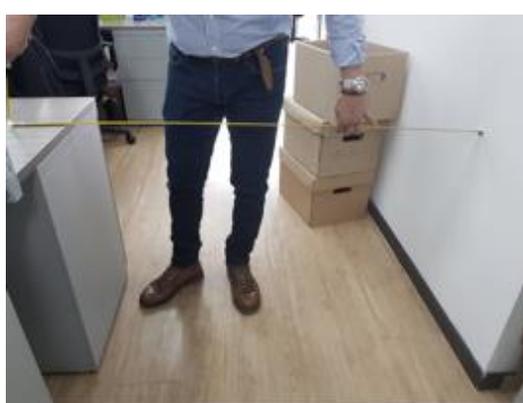
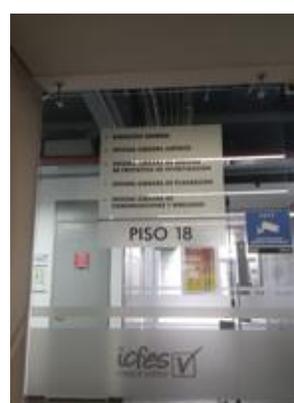
6. **No conformidad 6:** No se está cumpliendo con el ancho mínimo de pasillos internos, esto teniendo en cuenta las siguientes evidencias:

Piso 16 - No cumple el ancho mínimo de acceso en pasillo, mide 76cm.

Piso 16 - Puerta de acceso ancho de 96cm.

Piso 17 - Puerta de acceso con 99cm de ancho.

Piso 17 - Acceso a oficina con ancho de 66cm, está ubicada en la Subdirección de Instrumentos.

Piso 17 - Ingreso con ancho de 1.16cm, Oficina Subdirección de Producción de Instrumentos.

Piso 18 - Ancho puerta de ingreso 1m.

Lo anterior en contravía de lo establecido en la norma NTC 6047 numeral 7.4 "Pasillos Internos" El ancho mínimo no obstruido de los corredores debe ser 1 200 mm, pero se recomienda un ancho de 1 800 mm.

ANÁLISIS DE LAS OBSERVACIONES PLANTEADAS: La Subdirección de Abastecimiento y Servicios Generales, mediante radicado No. 202230004118 del 12 de octubre de 2022 precisó la condición normativa relacionada con la medida de puertas, la cual es aceptada y por lo tanto se modifica la No Conformidad focalizando el hallazgo para pasillos (aceptado por el proceso) en los siguientes términos:

“No conformidad 6: No se está cumpliendo con el ancho mínimo de pasillos internos, esto teniendo en cuenta las siguientes evidencias:

Piso 16 - No cumple el ancho mínimo de acceso en pasillo, mide 76cm.

Piso 17 - Acceso a oficina con ancho de 66cm, está ubicada en la Subdirección de Instrumentos.

Piso 17 - Ingreso con ancho de 1.16cm, Oficina Subdirección de Producción de Instrumentos.

Lo anterior en contravía de lo establecido en la norma NTC 6047 numeral 7.4 “Pasillos Internos” El ancho mínimo no obstruido de los corredores debe ser 1 200 mm, pero se recomienda un ancho de 1 800 mm”.

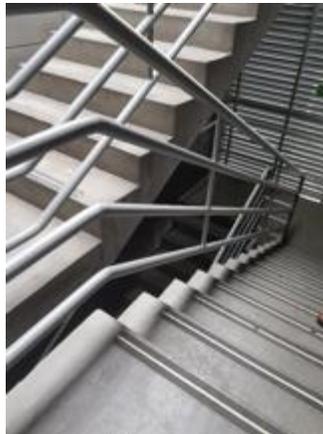
7. **No conformidad 7:** No se evidencian indicadores visuales o táctiles en la parte superior e inferior para el ingreso a las escaleras, esto en contravía de lo establecido en la norma NTC 6047 en el numeral 11.5 Advertencias Visuales y Táctiles. El indicador visual en la distancia de avance puede estar a 15 mm máximo desde el frente del perfil. Como alternativa, se debe suministrar una línea de advertencia visual con un ancho entre 50 mm y 100 mm en la distancia de avance en el primero y en el último escalón del tramo.

ANÁLISIS DE LAS OBSERVACIONES PLANTEADAS NC 1 a 5: La Subdirección de Abastecimiento y Servicios Generales, mediante radicado No. 202230004118 del 12 de octubre de 2022 precisó: *“No se acepta la no conformidad, teniendo en cuenta que el área objeto de mejora, no se encuentra dentro de las áreas arrendadas y corresponde a áreas comunes, en este sentido el Icfes no puede hacer inversiones sobre estas áreas.”*. No obstante, el arrendador manifiesta: *“Por tratarse de un área común, se debe proceder a cotizar el requerimiento con las áreas técnica y financiera, para aprobación por parte de la entidad, proceso a mediano plazo de acuerdo a los tiempos que establezca el área encargada. Adicionalmente se debe solicitar permiso la administración para su implementación.”* (subrayado fuera del texto original), por lo tanto, se mantiene la No Conformidad, sugiriendo la espera de respuesta del proveedor frente al escalonamiento efectuado y las gestiones propuestas.

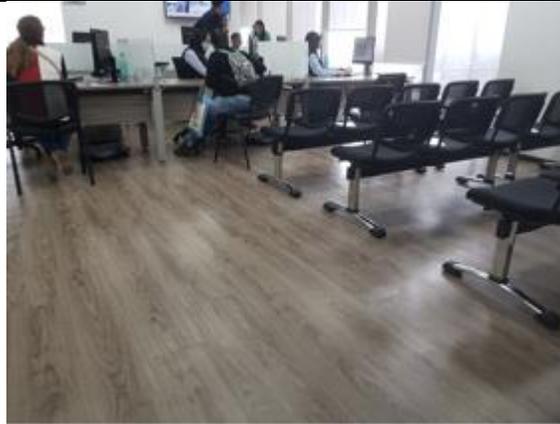
8. **No conformidad 8:** En la recepción del piso 16 no se tiene señalización del piso para la ubicación de sillas de ruedas, filas prioritarias, ni atención de personas con discapacidad. Esto en contravía a lo indicado en la norma NTC 6047 en el numeral 4. “Diagrama de zonas y requisitos de los espacios físicos destinados al servicio ciudadano” y 4.3 “Zona III Atención”. En estos espacios se debe prever la ubicación de módulos o ventanillas prioritarias, destinadas para la atención a personas en condición de discapacidad adultos mayores, niños, mujeres embarazadas, personas de talla baja y población vulnerable en general.

ANÁLISIS DE LAS OBSERVACIONES PLANTEADAS: La Subdirección de Abastecimiento y Servicios Generales aceptó la No Conformidad que se refiere a la Recepción ubicada en el piso 16 en la Unidad de Atención al Ciudadano, en donde se manifiesta que se presentará cotización por parte del arrendador frente a la demarcación de la zona para personas con movilidad reducida.

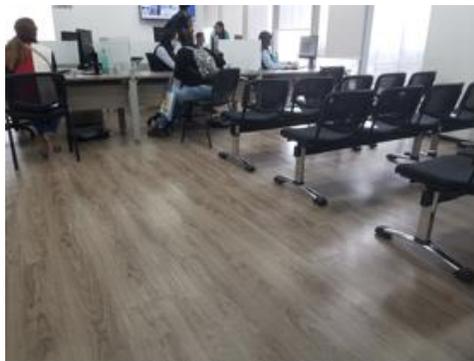
9. **No conformidad 9:** No se evidencian sillas en el piso 16 en primera fila cercanas a los módulos de atención de diferente color, con la señalización correspondiente, disponibles para adultos mayores, niños, mujeres embarazadas, personas en condición de discapacidad, personas de talla baja y población vulnerable en general, por otro lado, los asientos no cuentan con apoyabrazos, para facilitar que las personas se sienten y se pongan de pie, tampoco se observa demarcación en las salas de espera o descanso para sillas de ruedas, todo lo anterior en contravía de lo indicado en la norma NTC 6047 en el numeral 21. Mobiliario Salas de Espera. 21.1 Generalidades.

ANÁLISIS DE LAS OBSERVACIONES PLANTEADAS: La Subdirección de Abastecimiento y Servicios Generales, mediante radicado No. 202230004118 del 12 de octubre de 2022, evidenció que el requerimiento de los apoyabrazos no es de carácter obligatorio, lo cual es aceptado y por lo tanto se modifica la No Conformidad en los siguientes términos:

“No conformidad 9: No se evidencian sillas en el piso 16 en primera fila cercanas a los módulos de atención de diferente color, con la señalización correspondiente, disponibles para adultos mayores, niños, mujeres embarazadas, personas en condición de discapacidad, personas de talla baja y población vulnerable en general, tampoco se observa demarcación en las salas de espera o descanso para sillas de ruedas, todo lo anterior en contravía de lo indicado en la norma NTC 6047 en el numeral 21. Mobiliario Salas de Espera. 21.1 Generalidades.

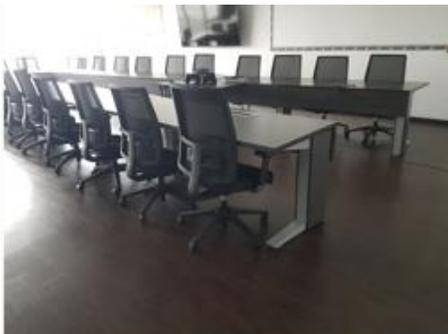
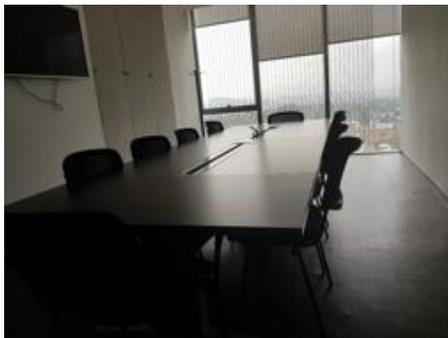
10. **No conformidad 10:** No se evidencia en el piso 18, en las salas de reuniones y conferencias, (Sala de juntas Sinergia, salas de reuniones Pisa y Talis con ancho de acceso 95cm, Auditorio Innovación con ancho de acceso de 1.20m), demarcación de áreas para usuarios de sillas de ruedas; esto en contravía de lo indicado en la norma NTC 6047 en el numeral 22. Auditorios, salas de conferencia y salas de reuniones.

ANÁLISIS DE LAS OBSERVACIONES PLANTEADAS: La Subdirección de Abastecimiento y Servicios Generales, mediante radicado No. 202230004118 del 12 de octubre de evidenció que el requerimiento aplica para salas de conferencia, lo cual es aceptado y por lo tanto se modifica la No Conformidad en los siguientes términos:

“**No conformidad 10:** No se evidencia en el piso 18, Auditorio Innovación con ancho de acceso de 1.20m, demarcación de áreas para usuarios de sillas de ruedas; esto en contravía de lo indicado en la norma NTC 6047 en el numeral 22. Auditorios, salas de conferencia y salas de reuniones”.

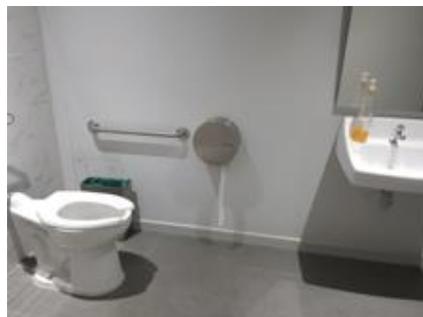
11. **No conformidad 11:** No se evidencian en los baños para usuarios de sillas de ruedas dos barras de agarre, sólo se observa una barra de agarre con ancho de 65cm y altura de 75cm, esto en contravía a lo indicado en la norma NTC 6047 en el numeral 24.7 Barras de Agarre. A ambos lados de un sanitario se deben colocar barras de agarre (ya sea abatible o fijas a la pared), a una distancia entre 300 mm y 350 mm del centro del sanitario.

ANÁLISIS DE LAS OBSERVACIONES PLANTEADAS: La Subdirección de Abastecimiento y Servicios Generales, mediante radicado No. 202230004118 del 12 de octubre, acepta la No Conformidad.

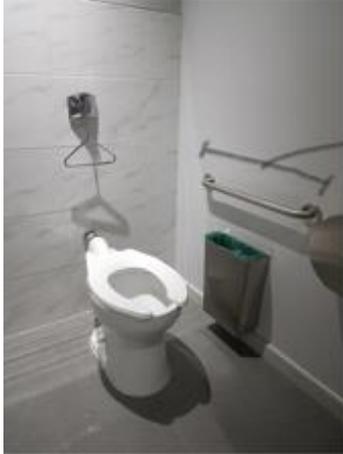
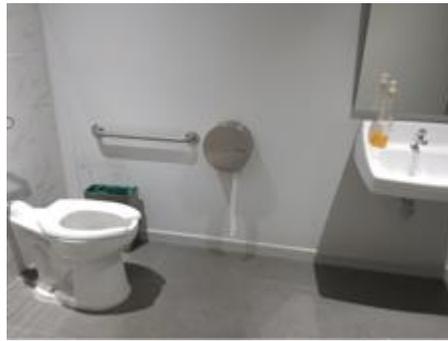
12. **No conformidad 12:** No se está cumpliendo con la ubicación de los dispensadores de papel higiénico, en los baños para usuarios con sillas de ruedas, esto en contravía a lo indicado en la norma NTC 6047 en el numeral 24.8 Papel Higiénico. Los dispensadores de papel higiénico se deben poder alcanzar desde el asiento del sanitario, ya sea por debajo de la barra de agarre, o en la pared lateral de un baño esquinero.

ANÁLISIS DE LAS OBSERVACIONES PLANTEADAS: La Subdirección de Abastecimiento y Servicios Generales, mediante radicado No. 202230004118 del 12 de octubre, acepta la No Conformidad.

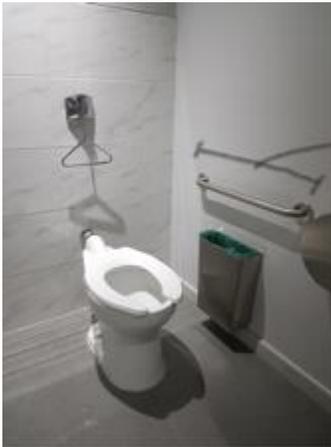
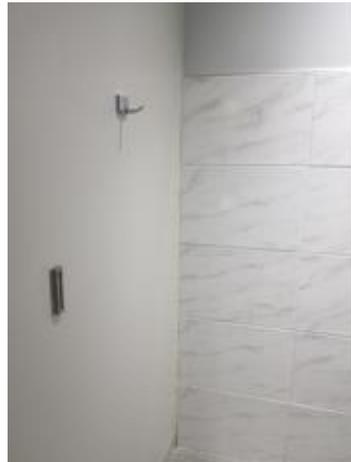
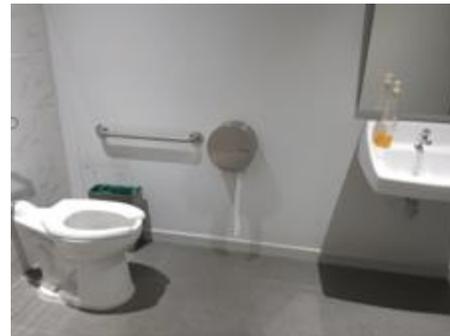
13. **No conformidad 13:** No se evidencia alarma de asistencia en los baños para personas en sillas de ruedas, pisos 16, 17 y 18, esto en contravía a lo indicado en la norma NTC 6047 en el numeral 24.14 "Alarma". Se debe colocar una alarma de asistencia que se pueda alcanzar desde los asientos de los vestidores o de la ducha, desde el sanitario y por una persona tendida en el piso, en todos los baños accesibles e instalaciones sanitarias accesibles. Esta alarma debería estar conectada a un punto de ayuda de emergencia o a donde un miembro del personal pueda brindar asistencia.

ANÁLISIS DE LAS OBSERVACIONES PLANTEADAS: La Subdirección de Abastecimiento y Servicios Generales, mediante radicado No. 202230004118 del 12 de octubre, acepta la No Conformidad.

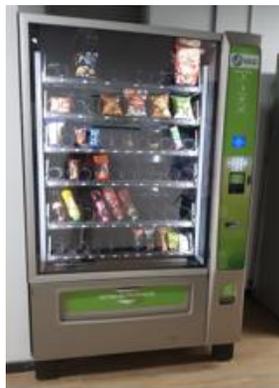
15. **No conformidad 15:** No se está cumpliendo con la altura de las máquinas dispensadoras de alimentos, dado que en el piso 17, se tiene máquina expendedora de alimentos, con altura al teclado de 1.20m, esto en contravía a lo indicado en la norma NTC 6047 en el numeral 26. Acceso de tarjetas, máquinas dispensadoras y cajeros automáticos, entre otros. El teclado debe: estar a una altura entre 800 mm y 1 100 mm desde el piso.

ANÁLISIS DE LAS OBSERVACIONES PLANTEADAS: La Subdirección de Abastecimiento y Servicios Generales, mediante radicado No. 202230004118 del 12 de octubre de 2022 no acepta el hallazgo por las razones expuestas en el informe técnico remitido por el arrendador, el cual expone que “La norma NTC 6047 numeral 26 se sugiere preferiblemente medidas específicas para personas con movilidad reducida sin embargo para este caso no es de carácter obligatorio”; sin embargo en el numeral 26, segundo literal “a” pág. 95 de la NTC 6047 refiere que es un “debe” por lo tanto se mantiene la No Conformidad .

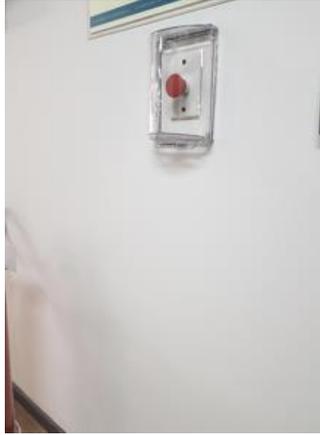
16. **No conformidad 16:** No se evidencia cumplimiento de altura de caja de alarma, se encuentra a 1.15cm del piso, esto en contravía a lo indicado en la norma NTC 6047 en el numeral 41.2 Ubicación, Alturas y Distancias. Los dispositivos, los controles (válvulas de radiador, cajas de fusibles, interruptores, botones pulsadores, intercomunicadores, entre otros.) se deben instalar a una altura accesible para su alcance y operación, entre 800 mm y 1 100 sobre el nivel del suelo y deben estar ubicados a un mínimo de 600 mm de cualquier esquina interna, preferiblemente 700 mm.

ANÁLISIS DE LAS OBSERVACIONES PLANTEADAS: La Subdirección de Abastecimiento y Servicios Generales, mediante radicado No. 202230004118 del 12 de octubre de 2022 no acepta el hallazgo por las razones expuestas en el informe técnico remitido por el arrendador, el cual expone que: *“Si bien la caja de alarma se encuentra a 005 cm más a la altura requerida por la norma, el diseño y la construcción de controles de los dispositivos, permiten que cualquier persona le dé un manejo seguro e independiente. Se considera que este elemento puede funcionar en las condiciones que se encuentra actualmente”*; por lo tanto, en esta justificación precisan el incumplimiento con una argumentación subjetiva que no es válida en el requisito de la norma, manteniéndose así la No Conformidad.

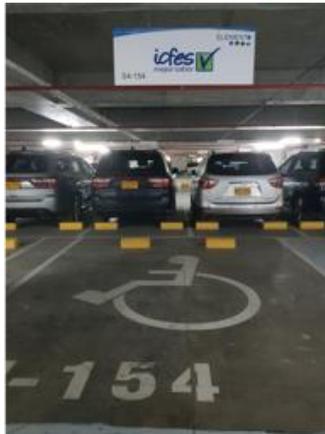
20. **No conformidad 20:** No se evidencia la señal vertical con el símbolo internacional de espacio para estacionamiento accesible, para indicar el estacionamiento accesible reservado, esto en contravía de lo indicado en la norma NTC 6047 en el numeral 6.5 Señalización.

ANÁLISIS DE LAS OBSERVACIONES PLANTEADAS: La Subdirección de Abastecimiento y Servicios Generales, mediante radicado No. 202230004118 del 12 de octubre, acepta la No Conformidad.
